# Betonburkolatú körforgalom A leromlási modell

Bencze Zsolt  
KTI Nonprofit Kft.

**Betonburkolat Egyesület Éves Konferenciája**  
**2012 szeptember 12.**

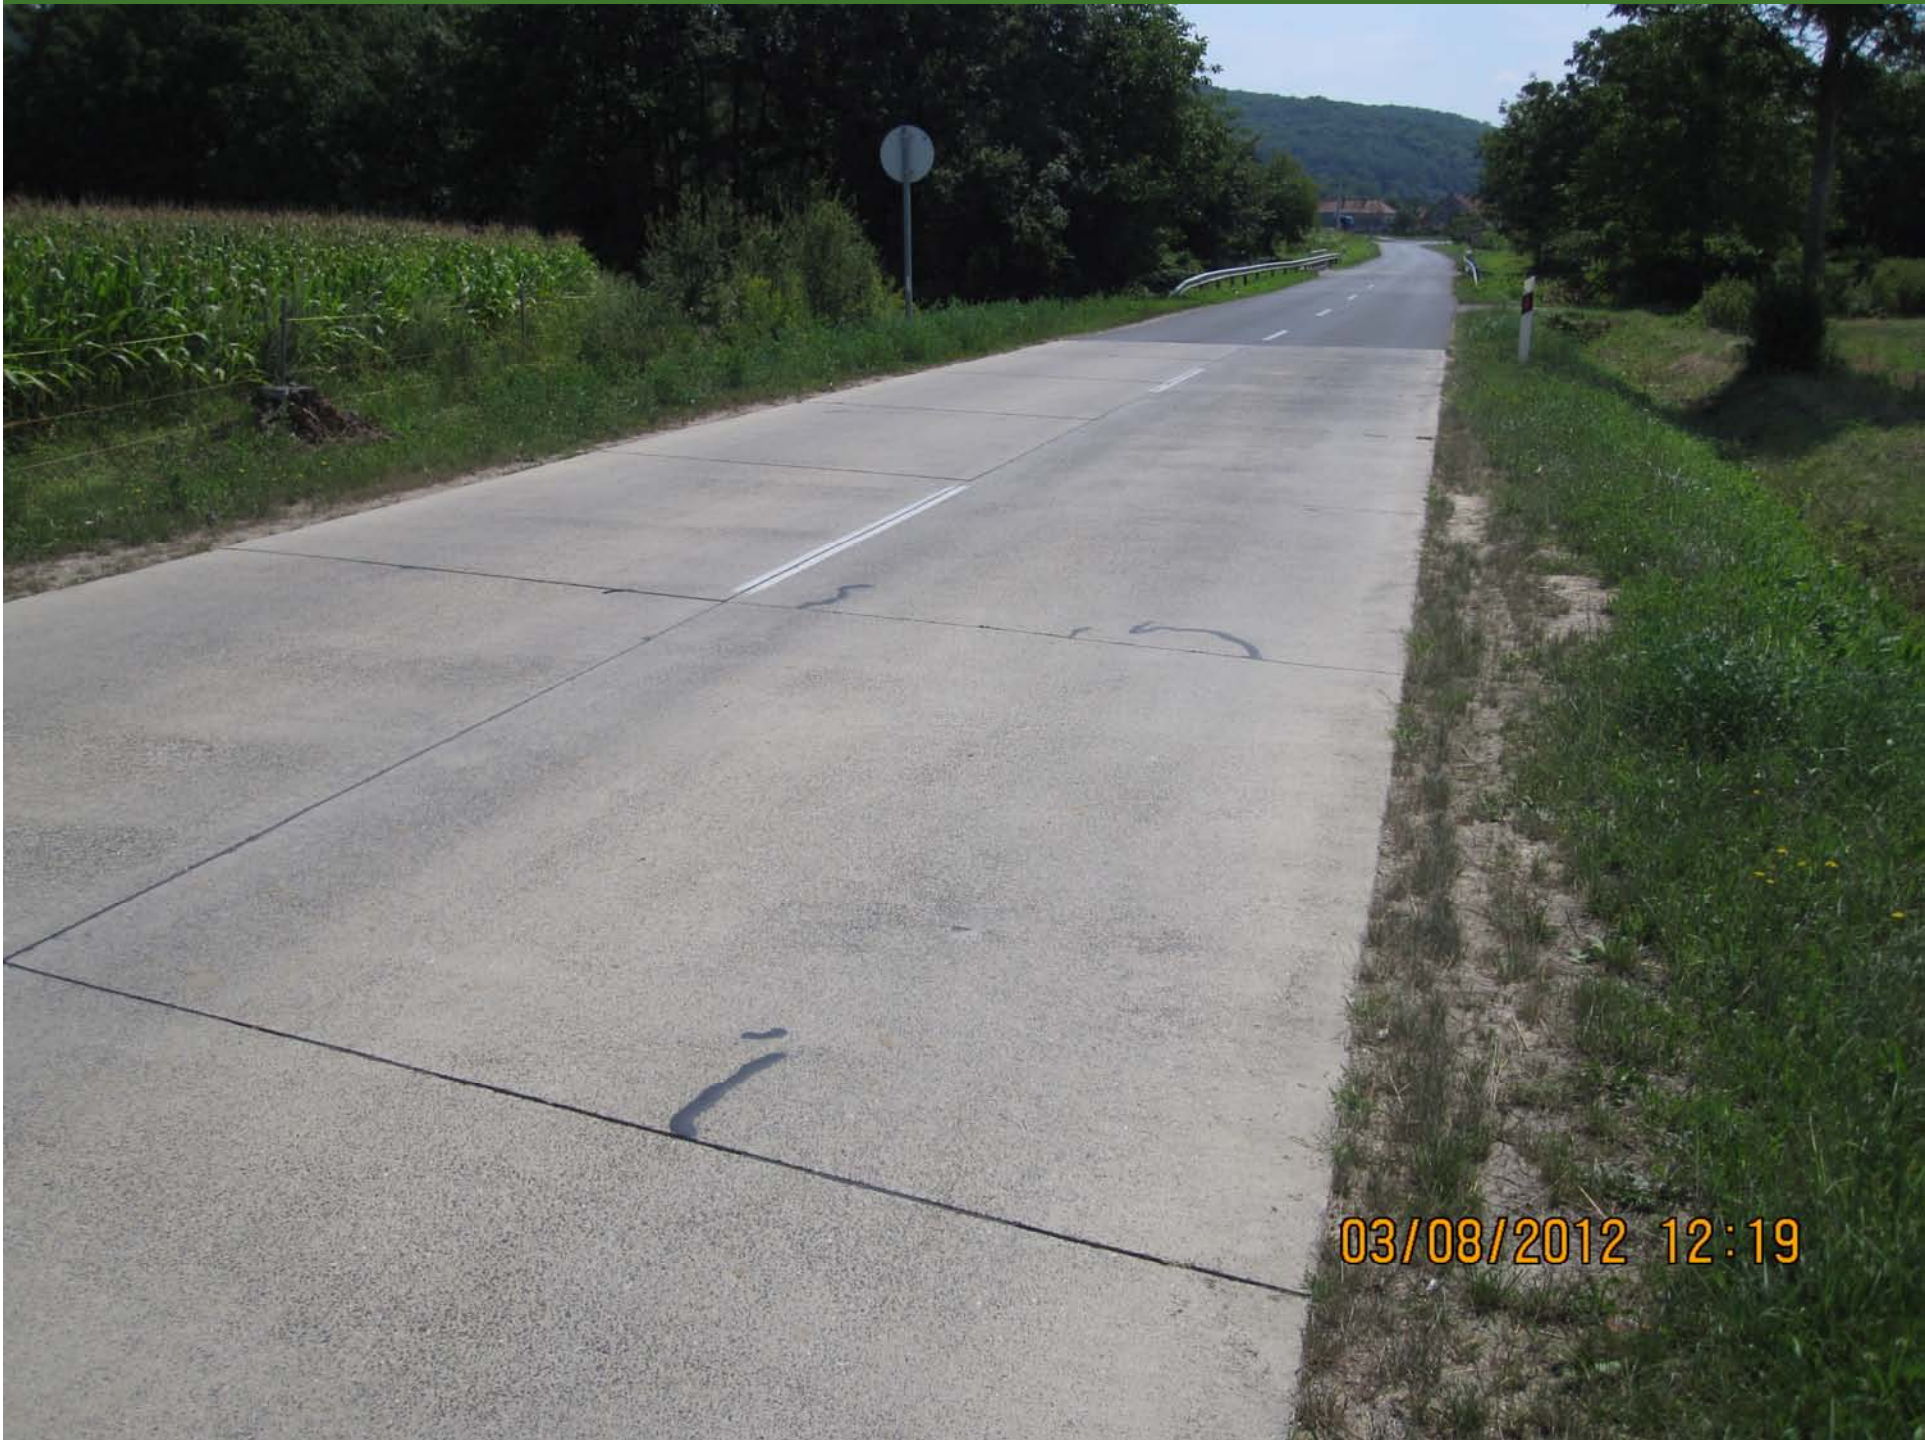
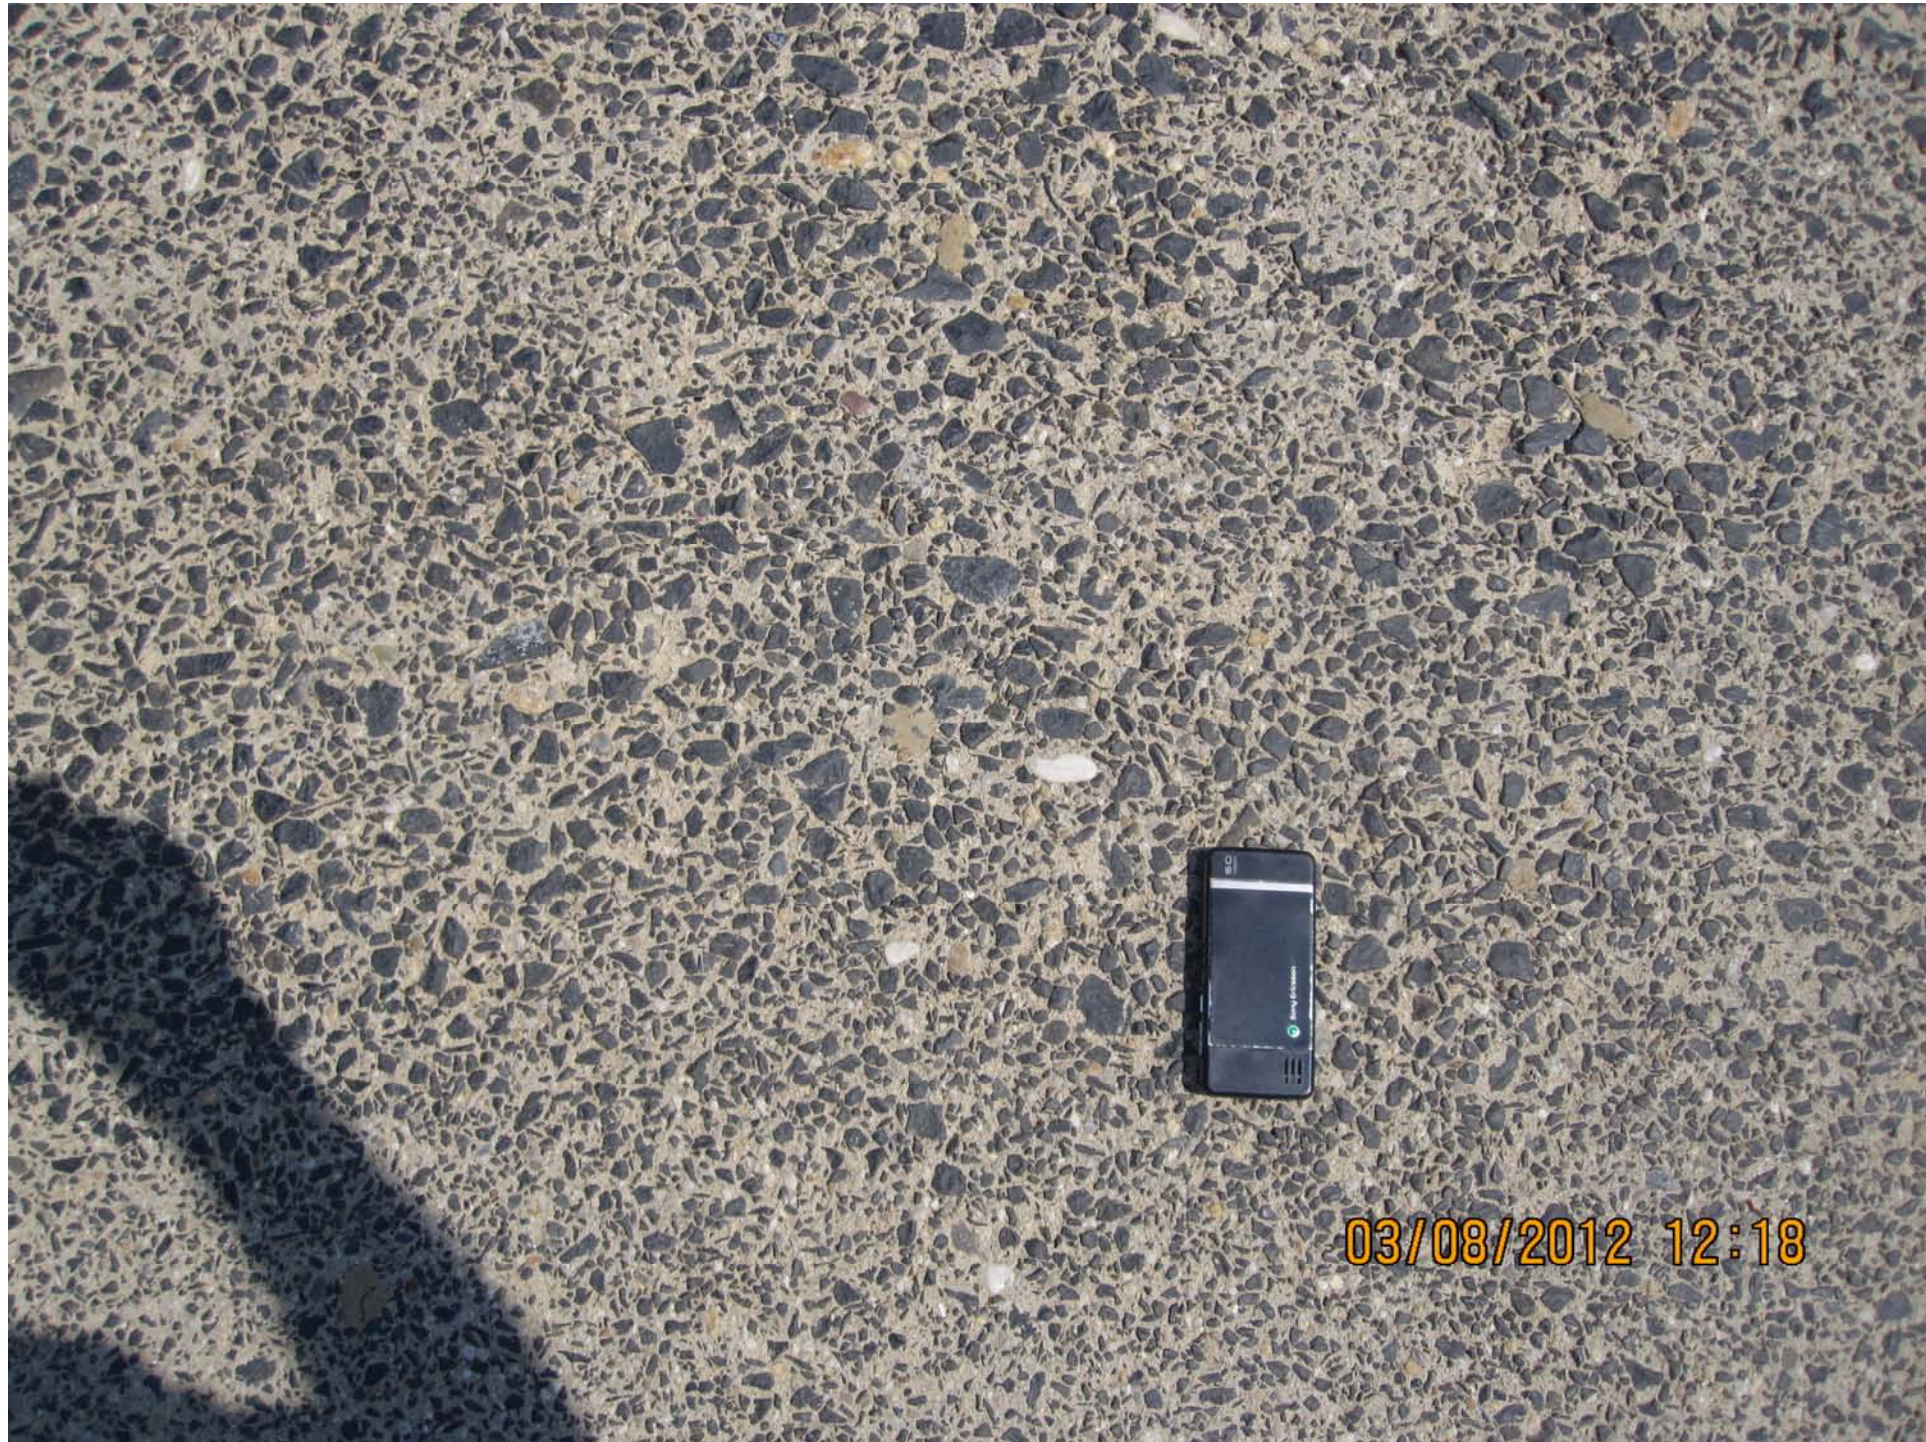
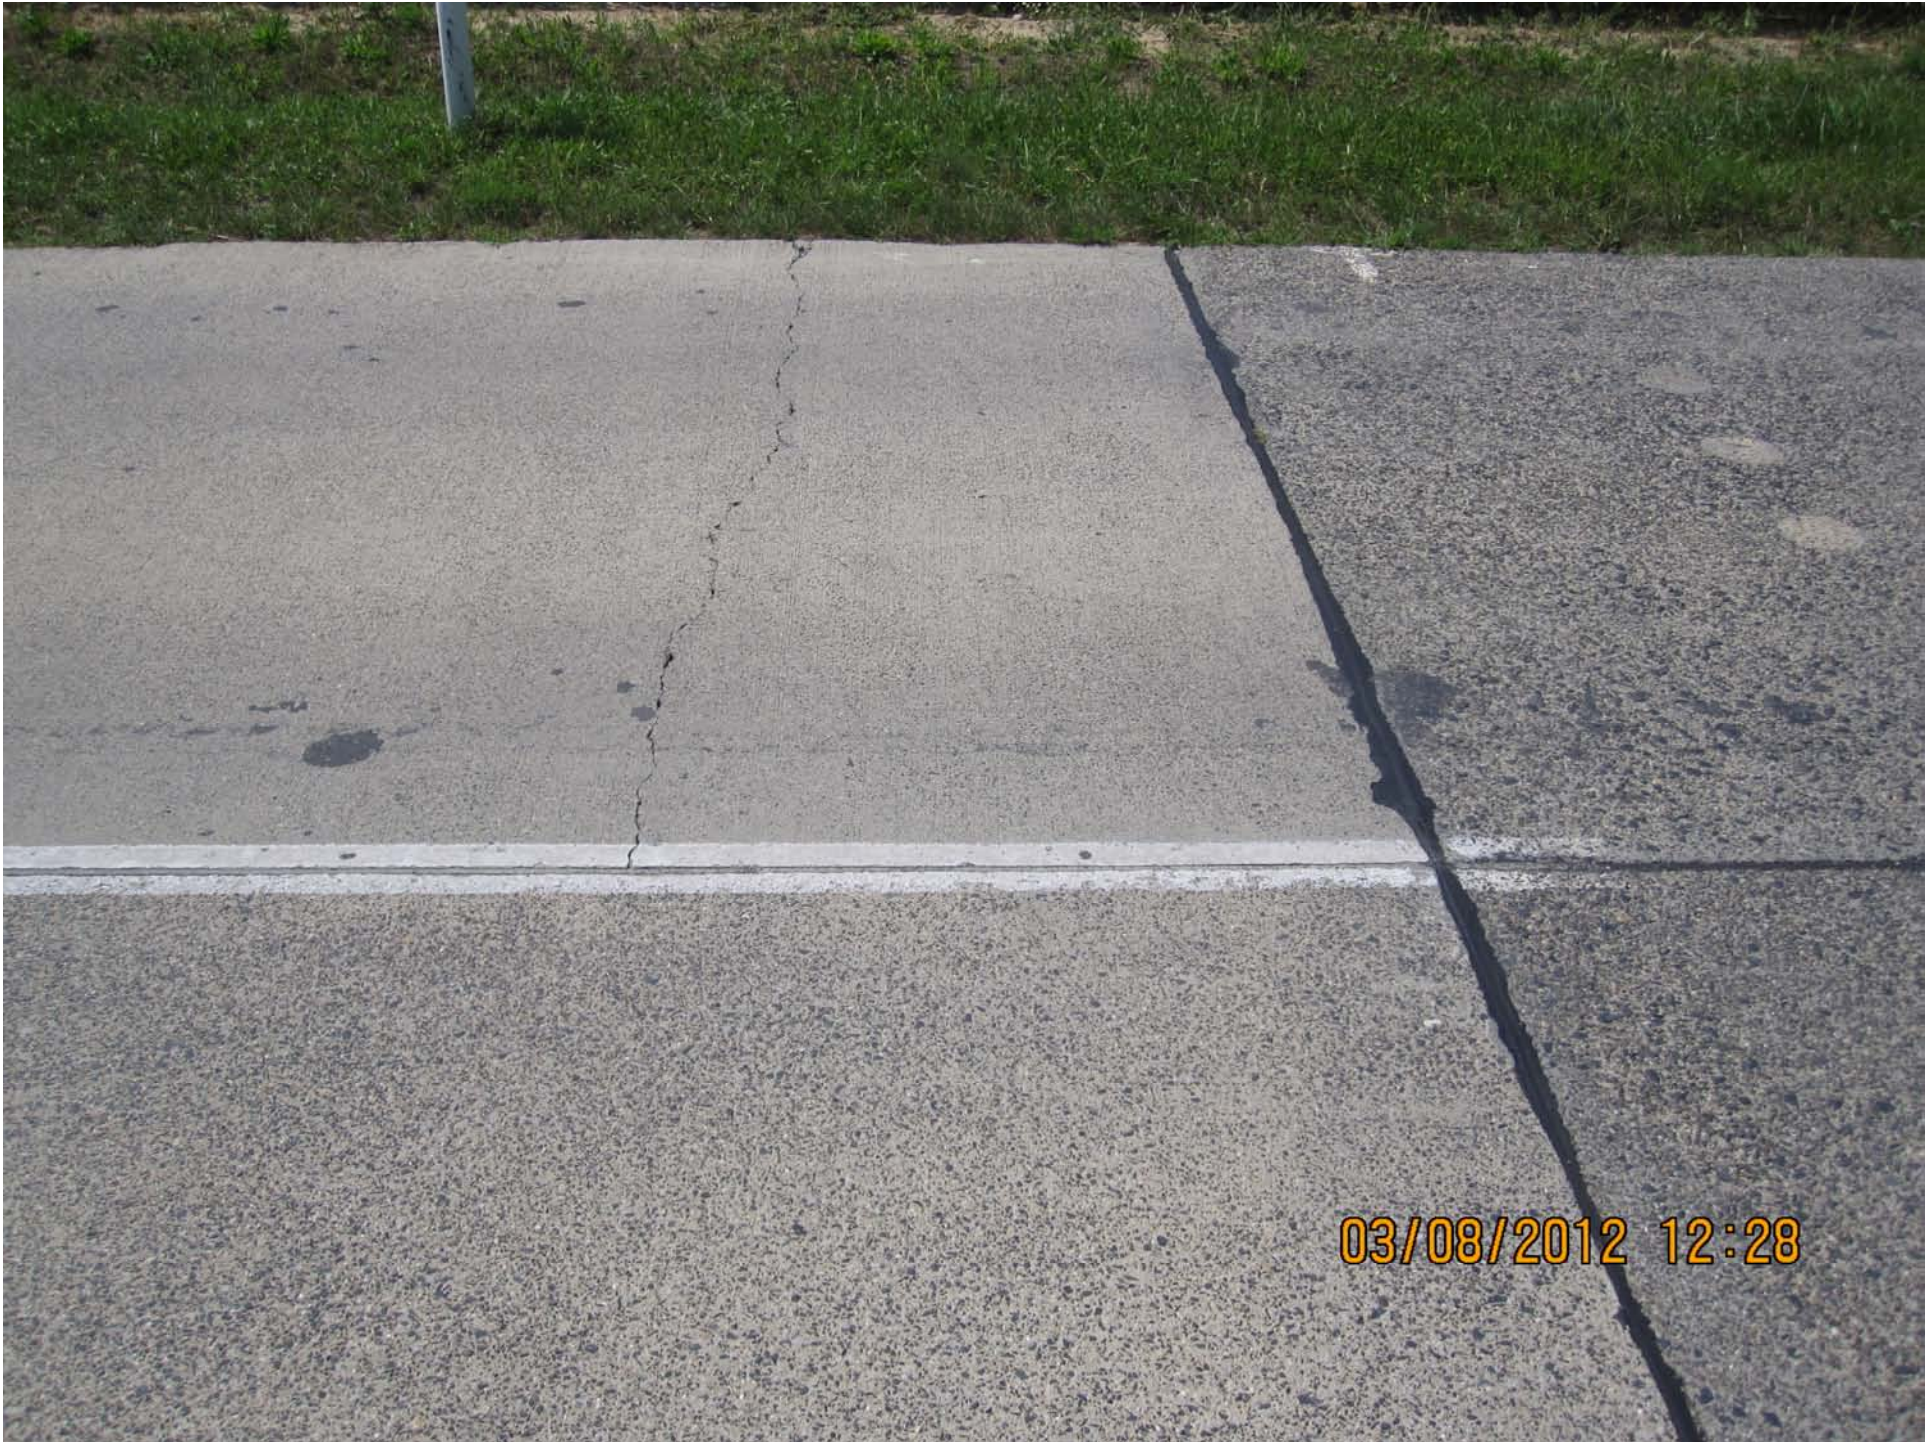
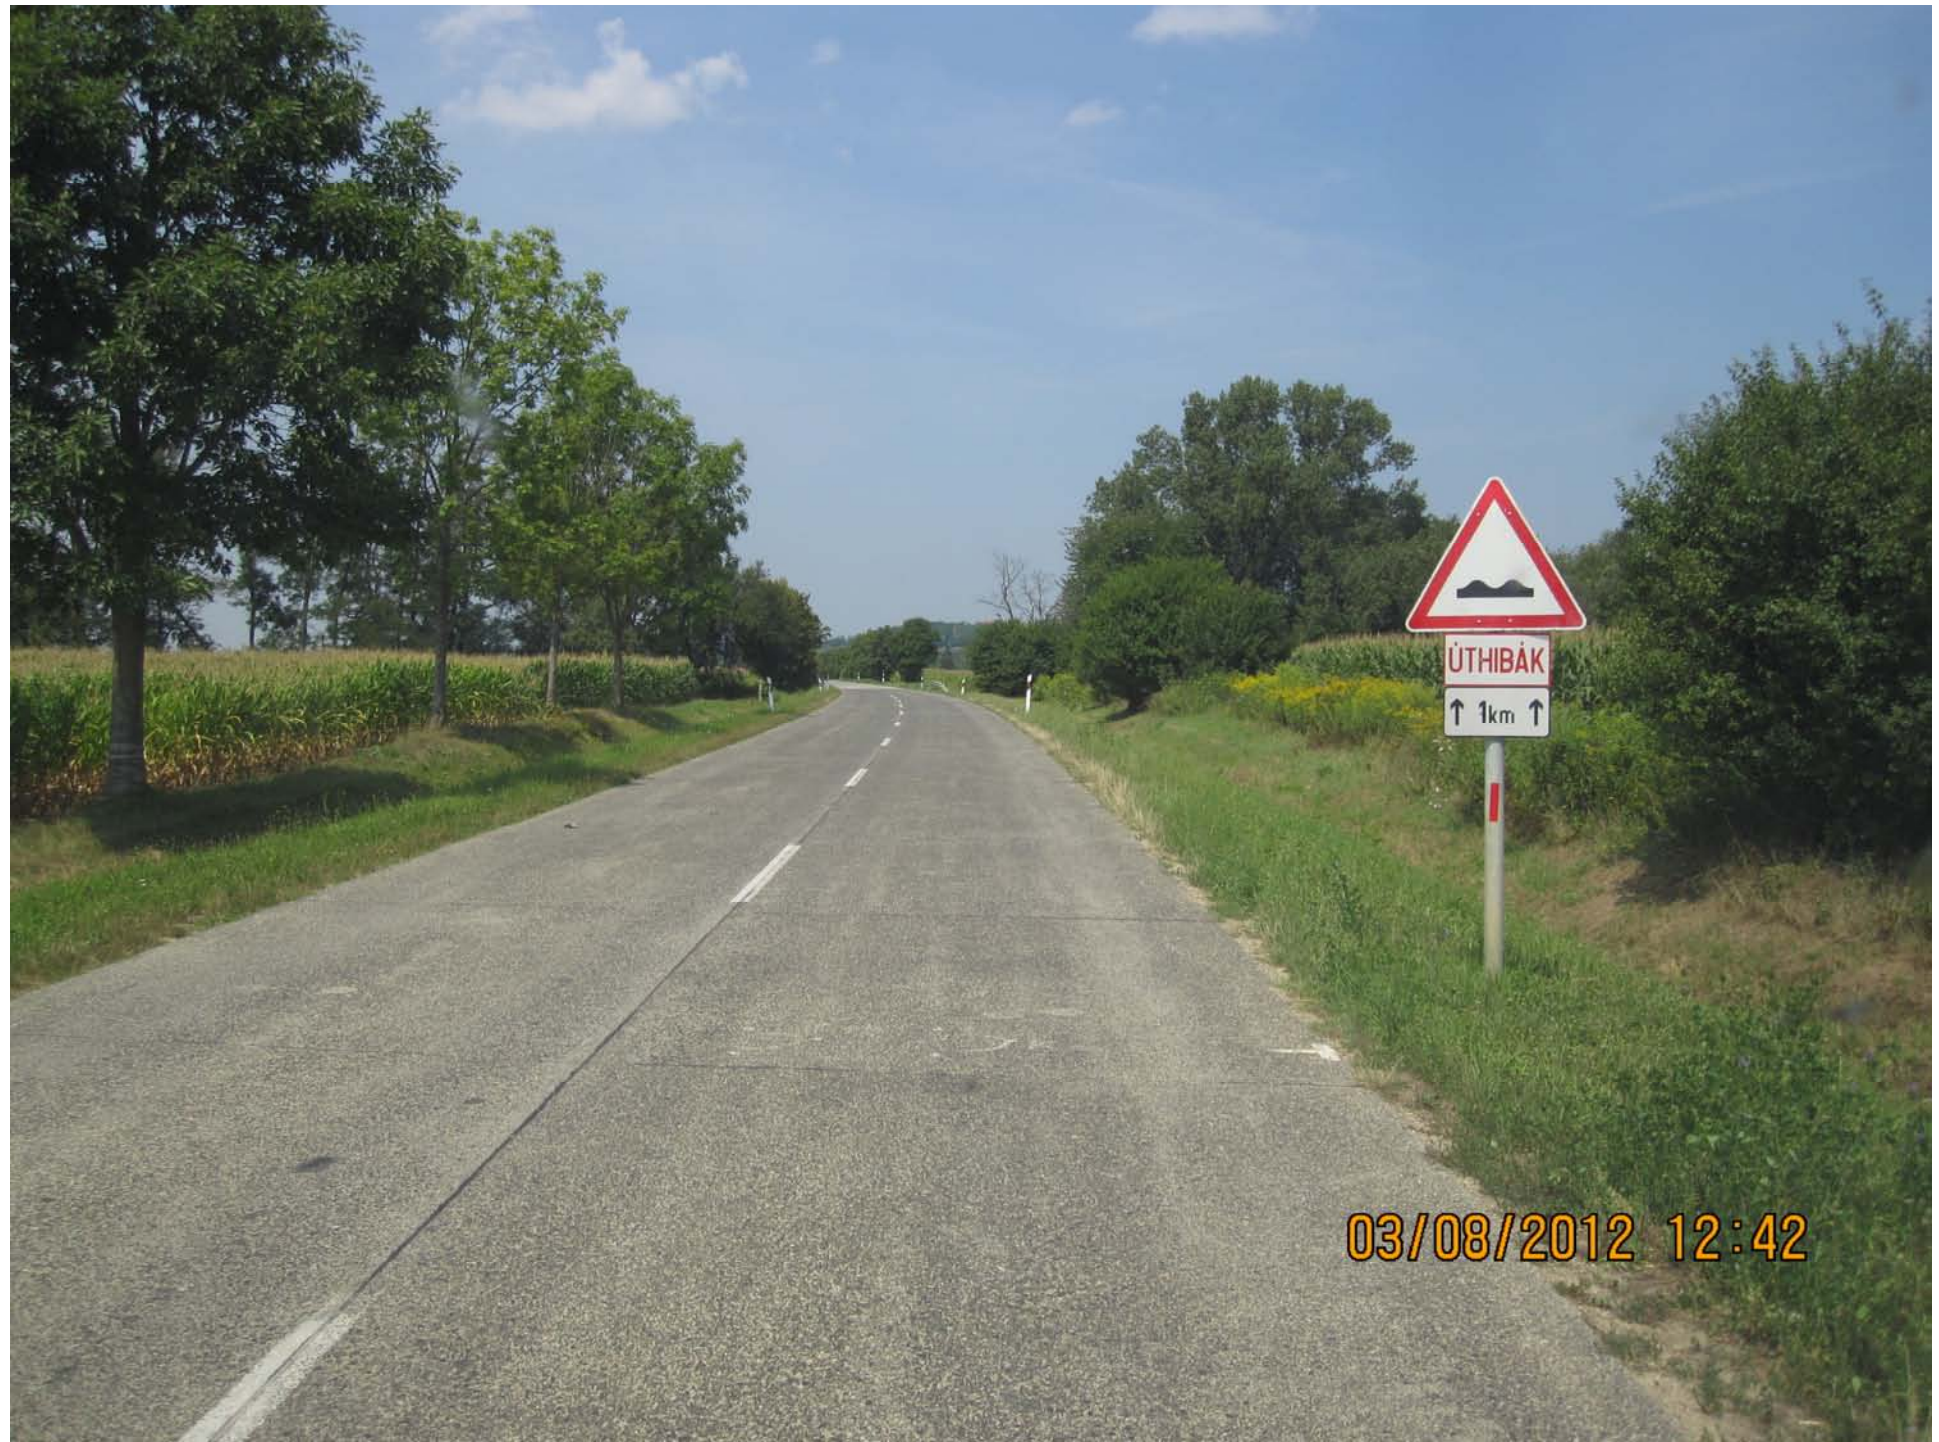
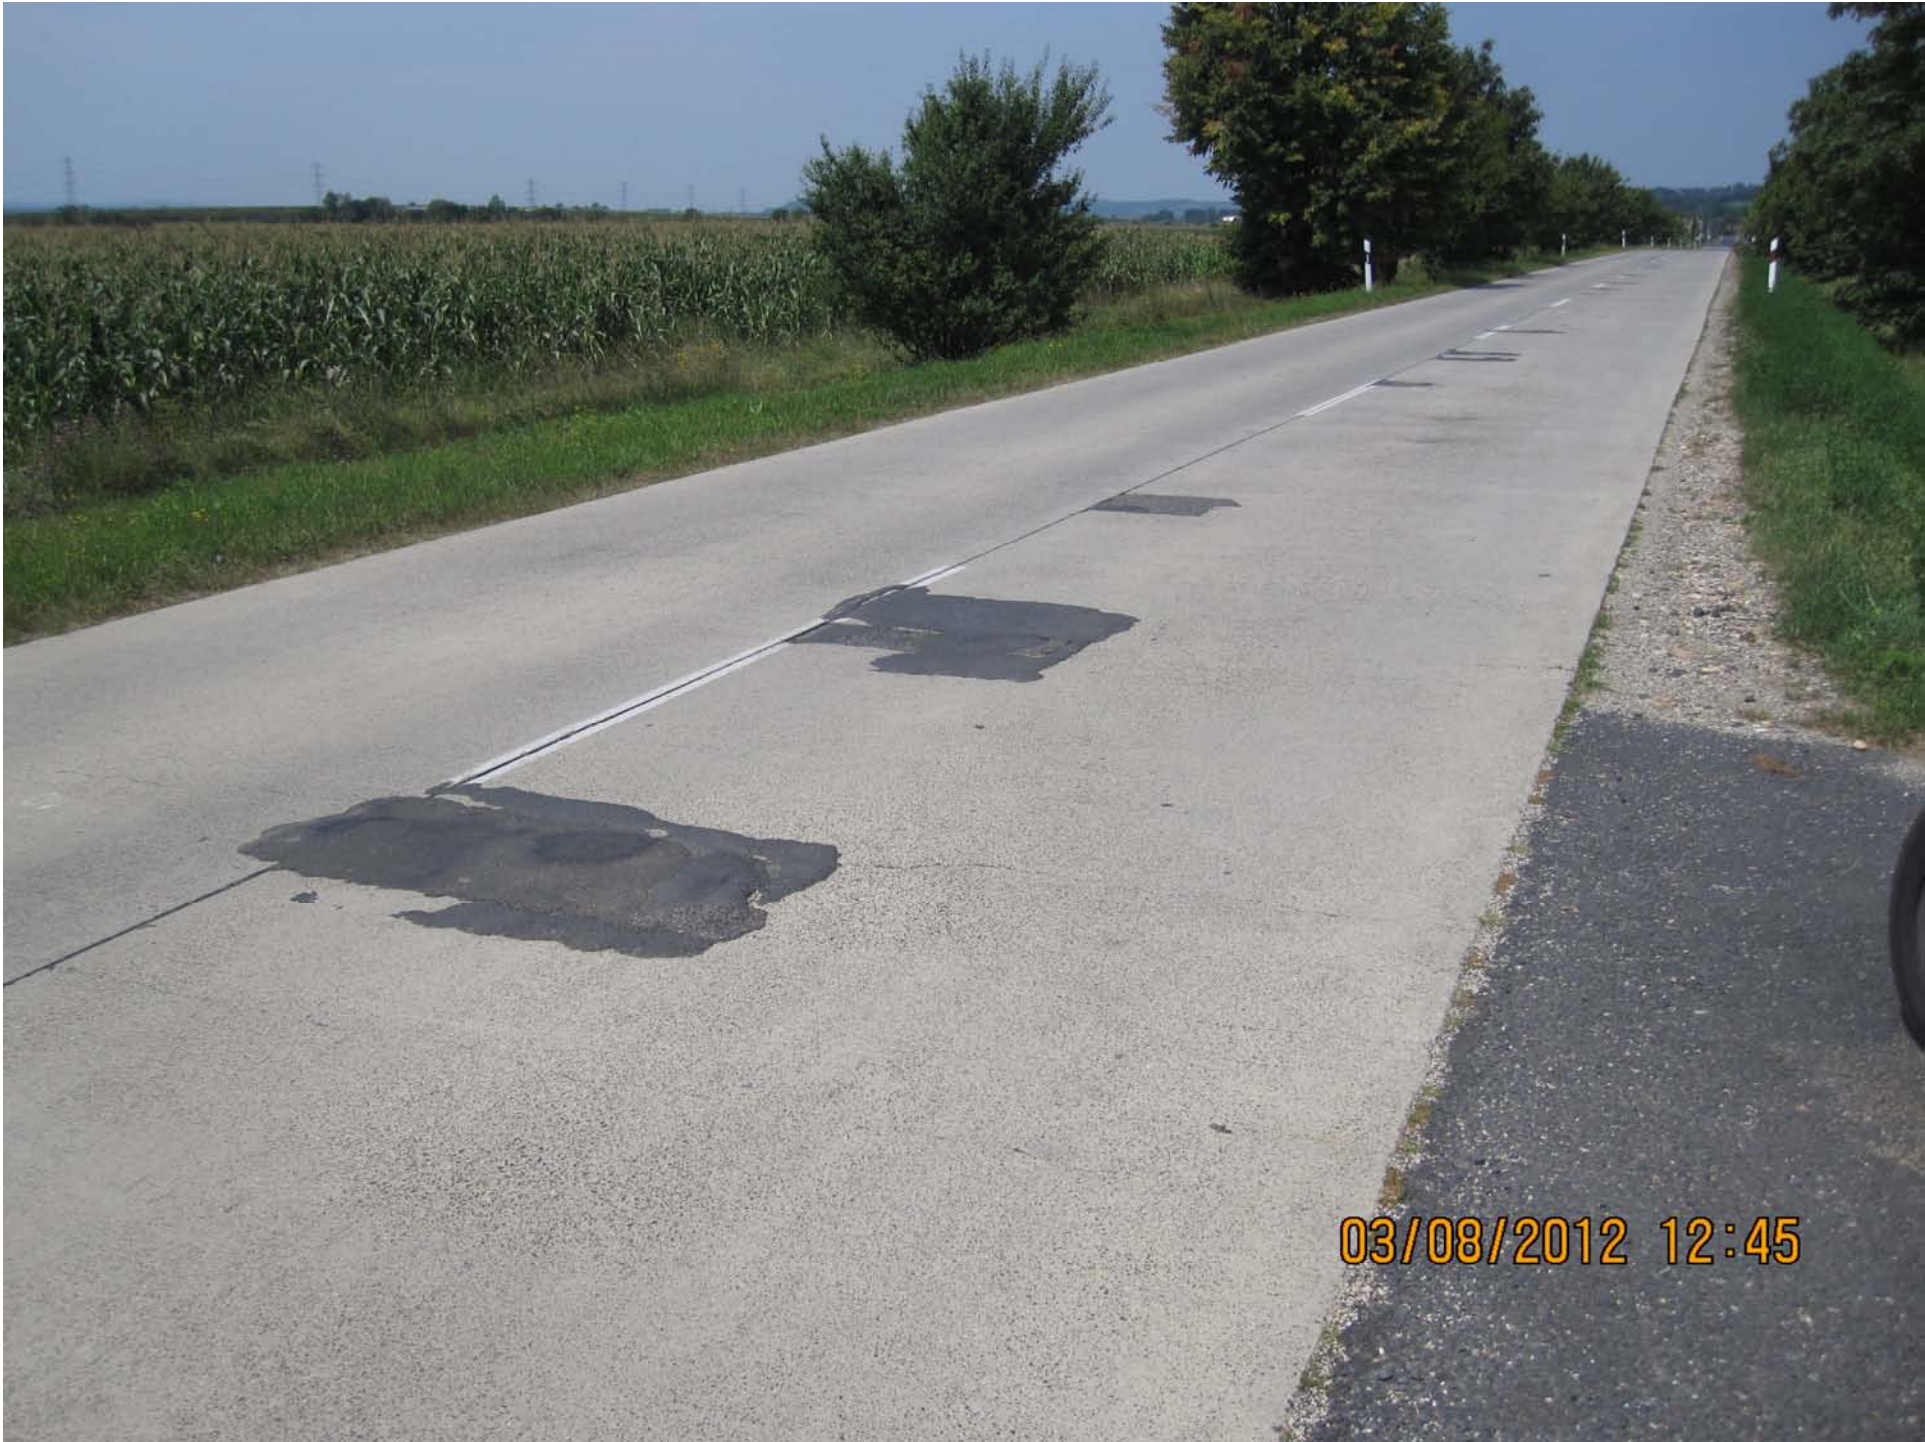
Leromlási jellemzők:

Mikro- és makroérdesség

Repedések

Törések

2 fésűs és 1 mosott

Most inkább mosott textúrára emlékeztet  
mindhárom szakasz

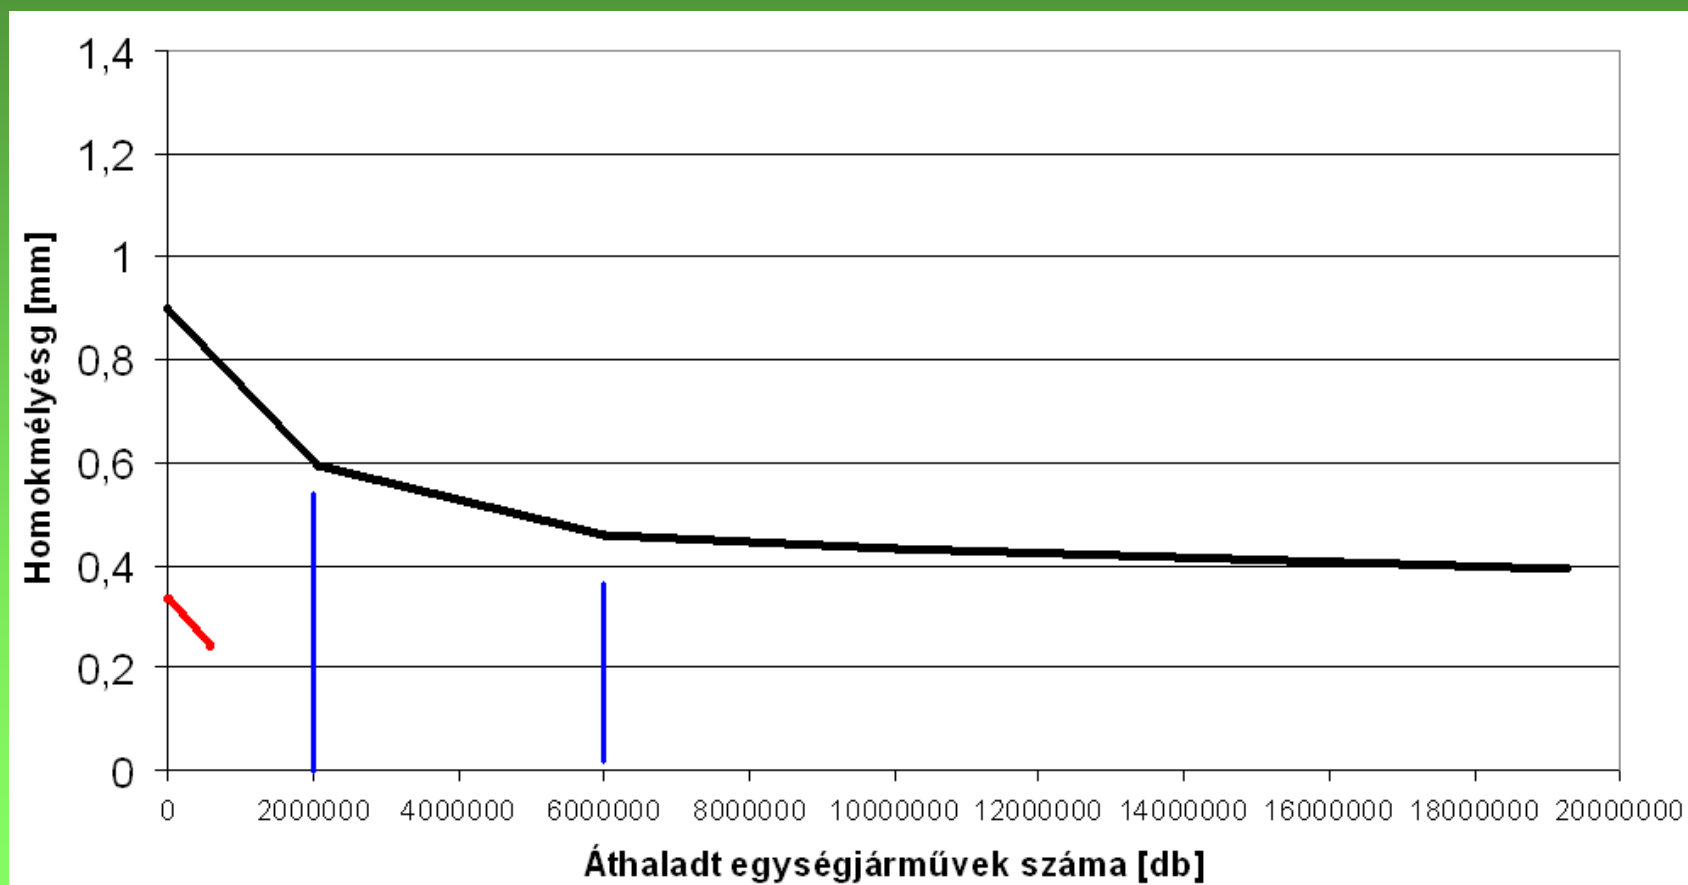
# Egyenes szakaszok makroérdességi leromlása

6744 db busz 0,06 mm kopást okozott

azaz 1 db busz  $8,89 \cdot 10^{-6}$  mm-t koptat

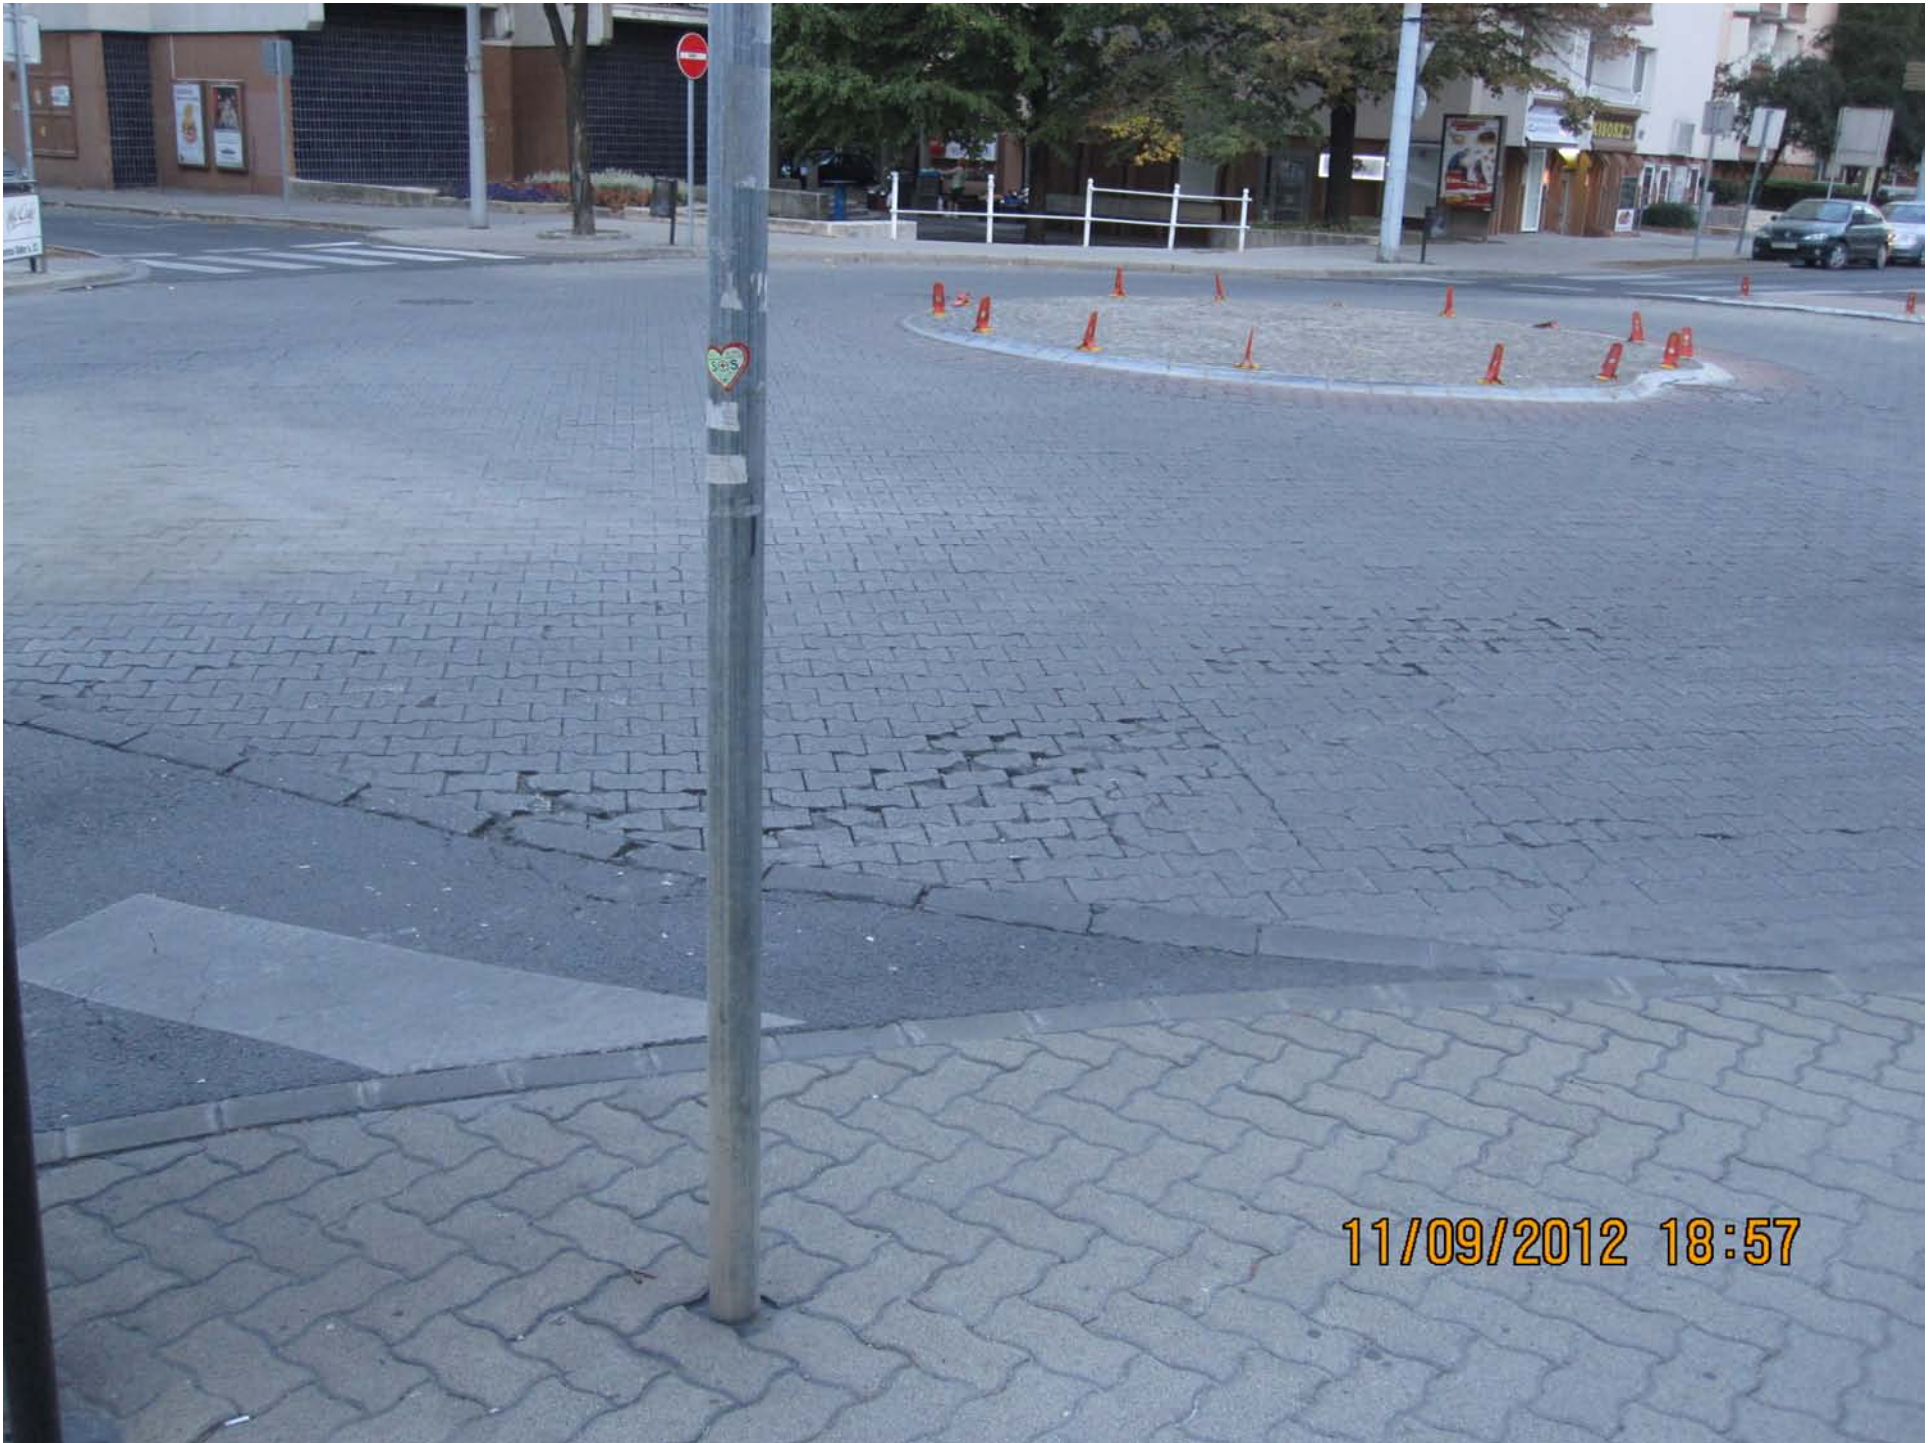
Kiselemes burkolaton jól látszik az igénybe-vétel, mivel az anyaga nem erre az igénybevételre lett tervezve (Győr).

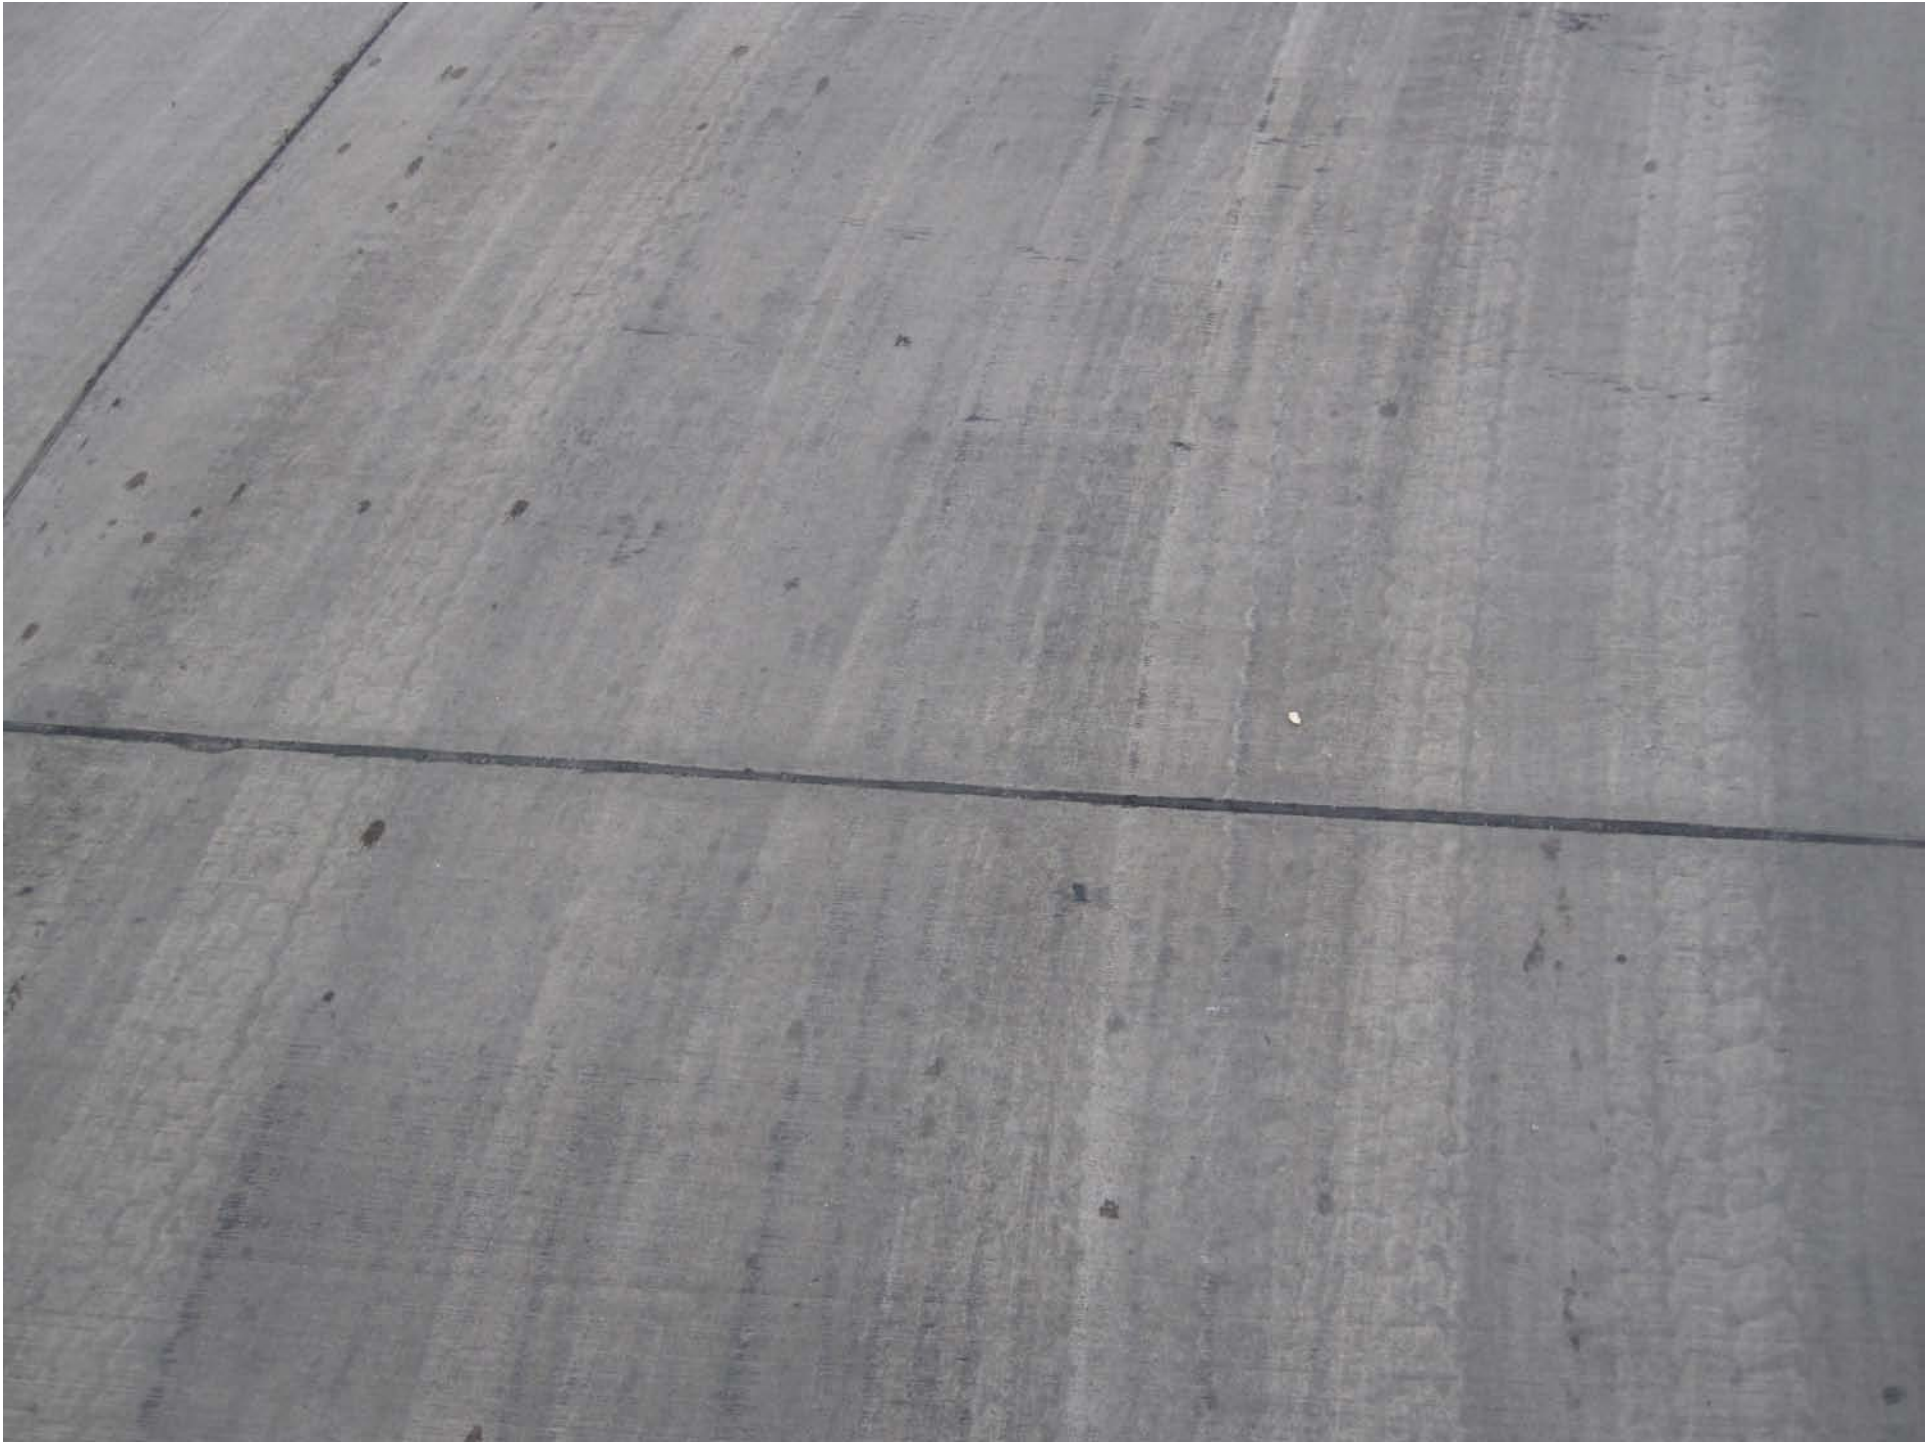
Túl kicsi ívsugárban nő a csúszás mértéke, ami meglátszik a burkolaton.
