# Betonburkolatú körforgalom A leromlási modell

Bencze Zsolt  
KTI Nonprofit Kft.

**Betonburkolat Egyesület Éves Konferenciája**  
**2012 szeptember 12.**

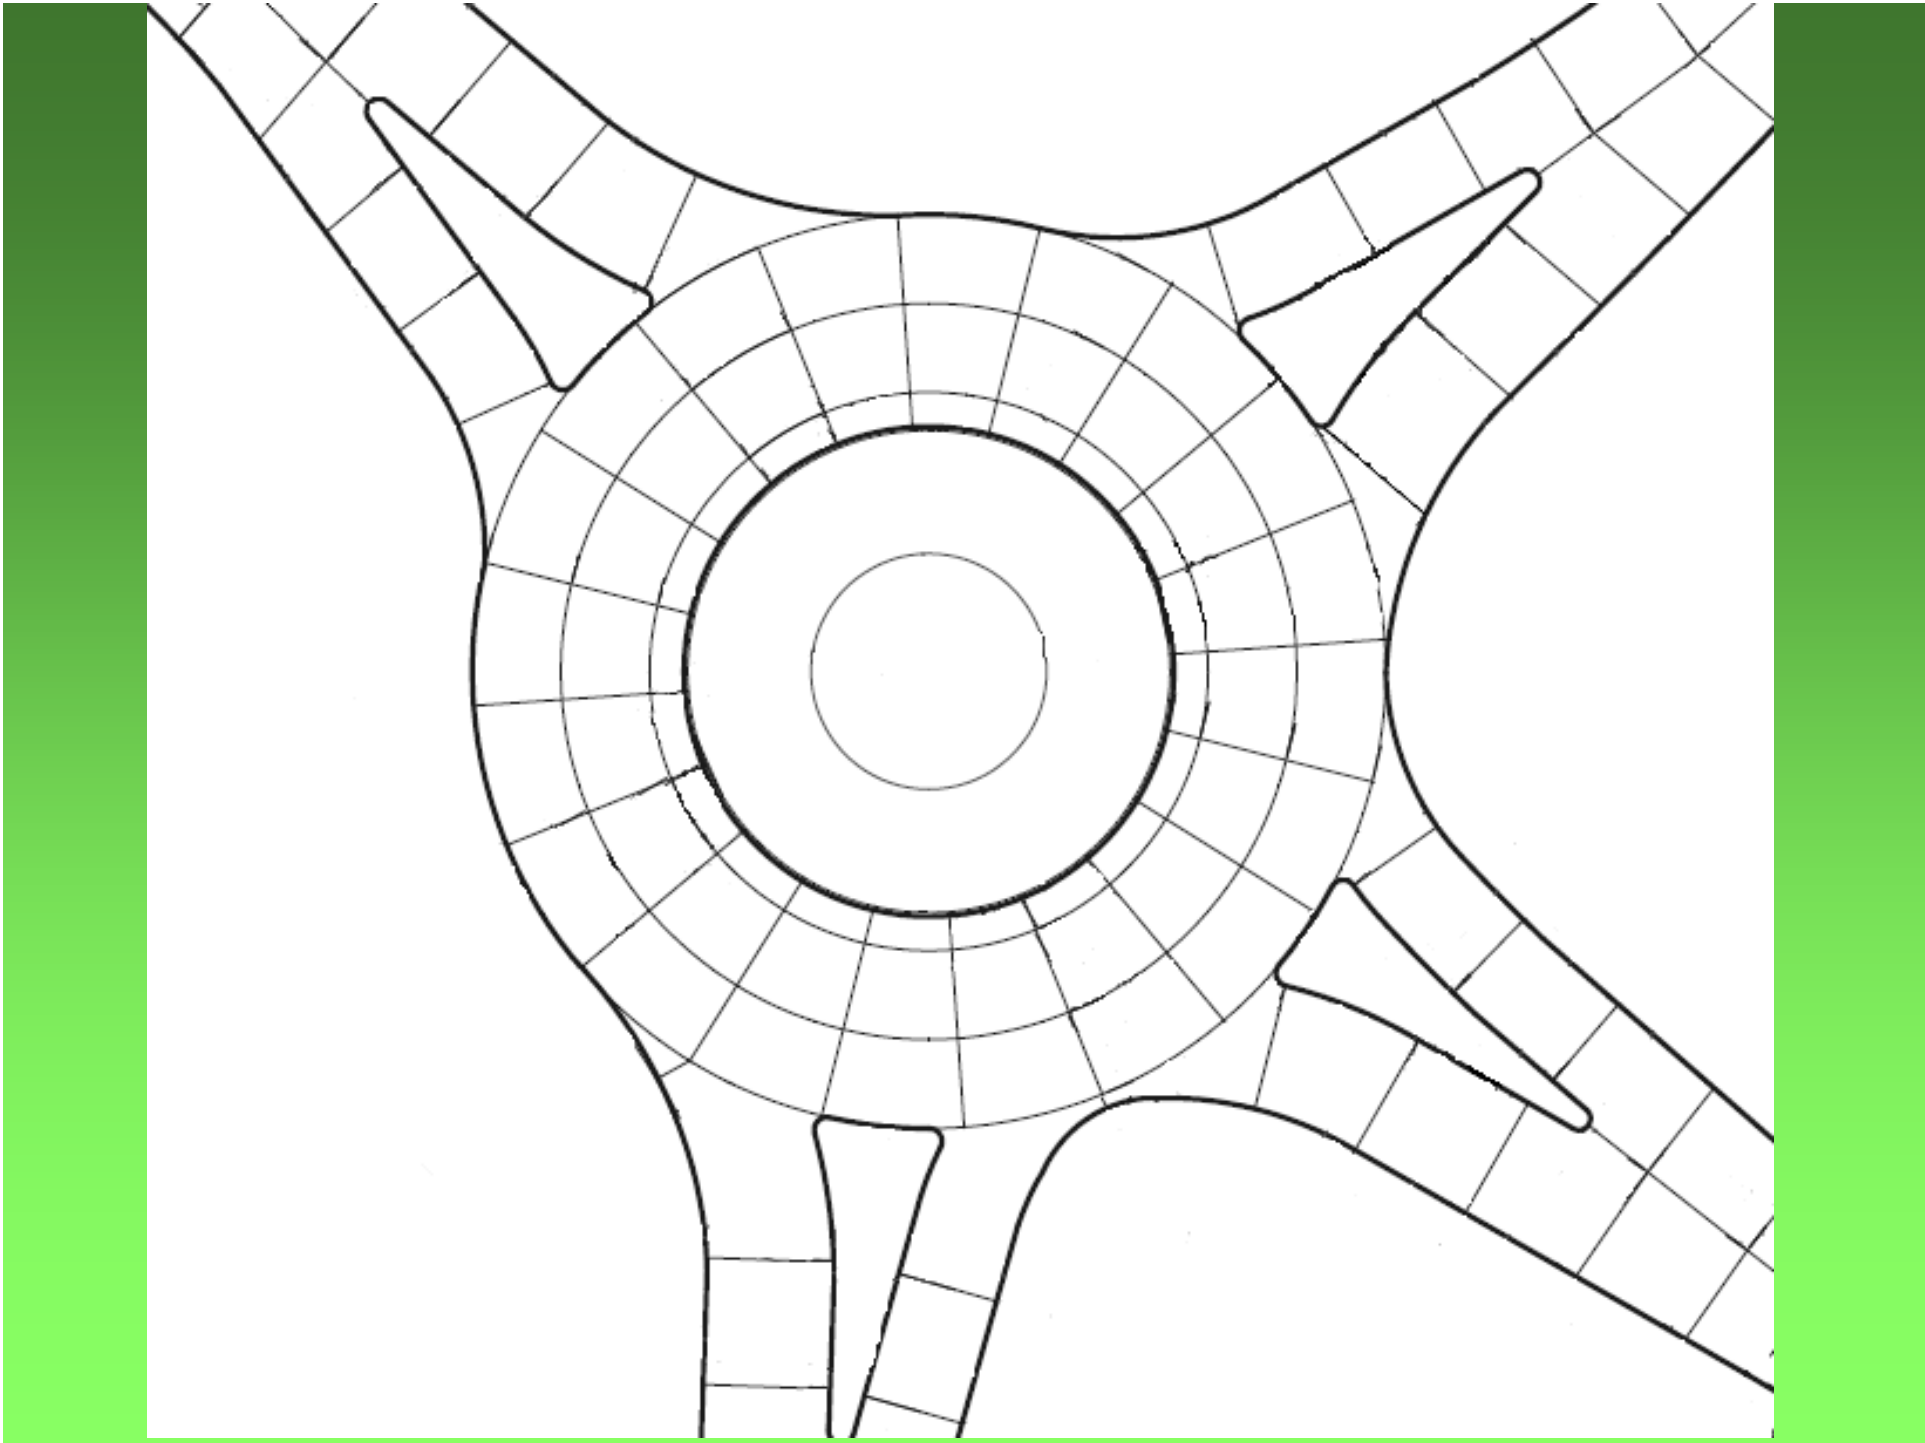
Jól elkülöníthető igénybevételi szakaszok a körben

- Tehergépjármű
- Busz+tehergépjármű
- Busz
- Személygépkocsik+ 7,5 t. alatti tehergépkocsik

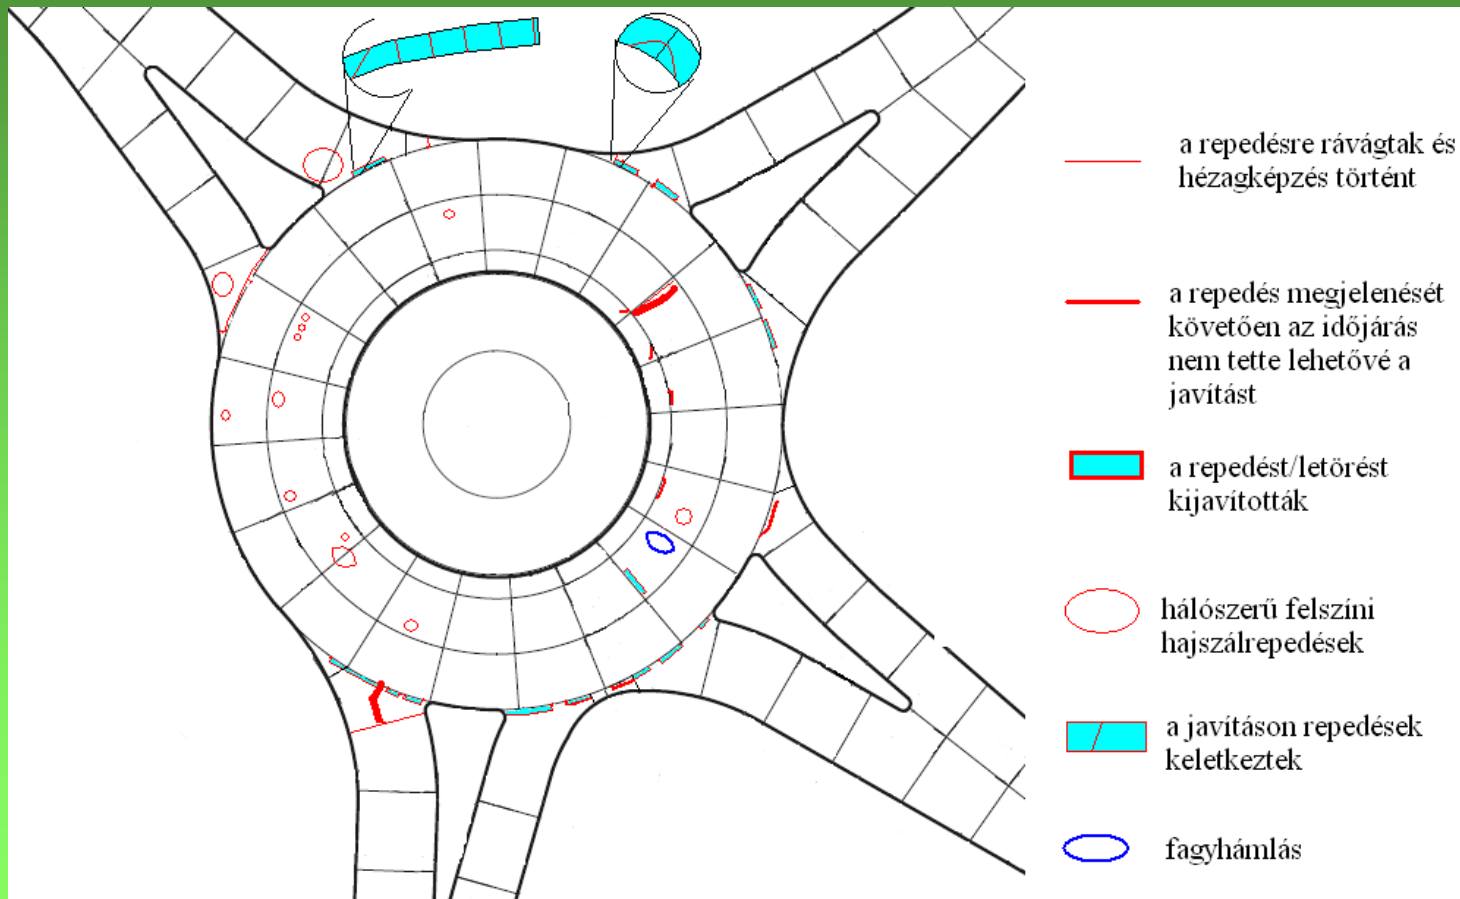
## Összefoglaló ábra az észlelt hibákról

# A gyors leromlás okai

1. A legalacsonyabb ár a legdrágább megoldás!
2. A tapasztalatot meg kell fizetni!
  - vagy előre magasabb bekerüléssel
  - vagy utólag a gyorsabb leromlás miatt
