# Betonburkolatú körforgalom A leromlási modell

Bencze Zsolt  
KTI Nonprofit Kft.

**Betonburkolat Egyesület Éves Konferenciája**  
**2012 szeptember 12.**

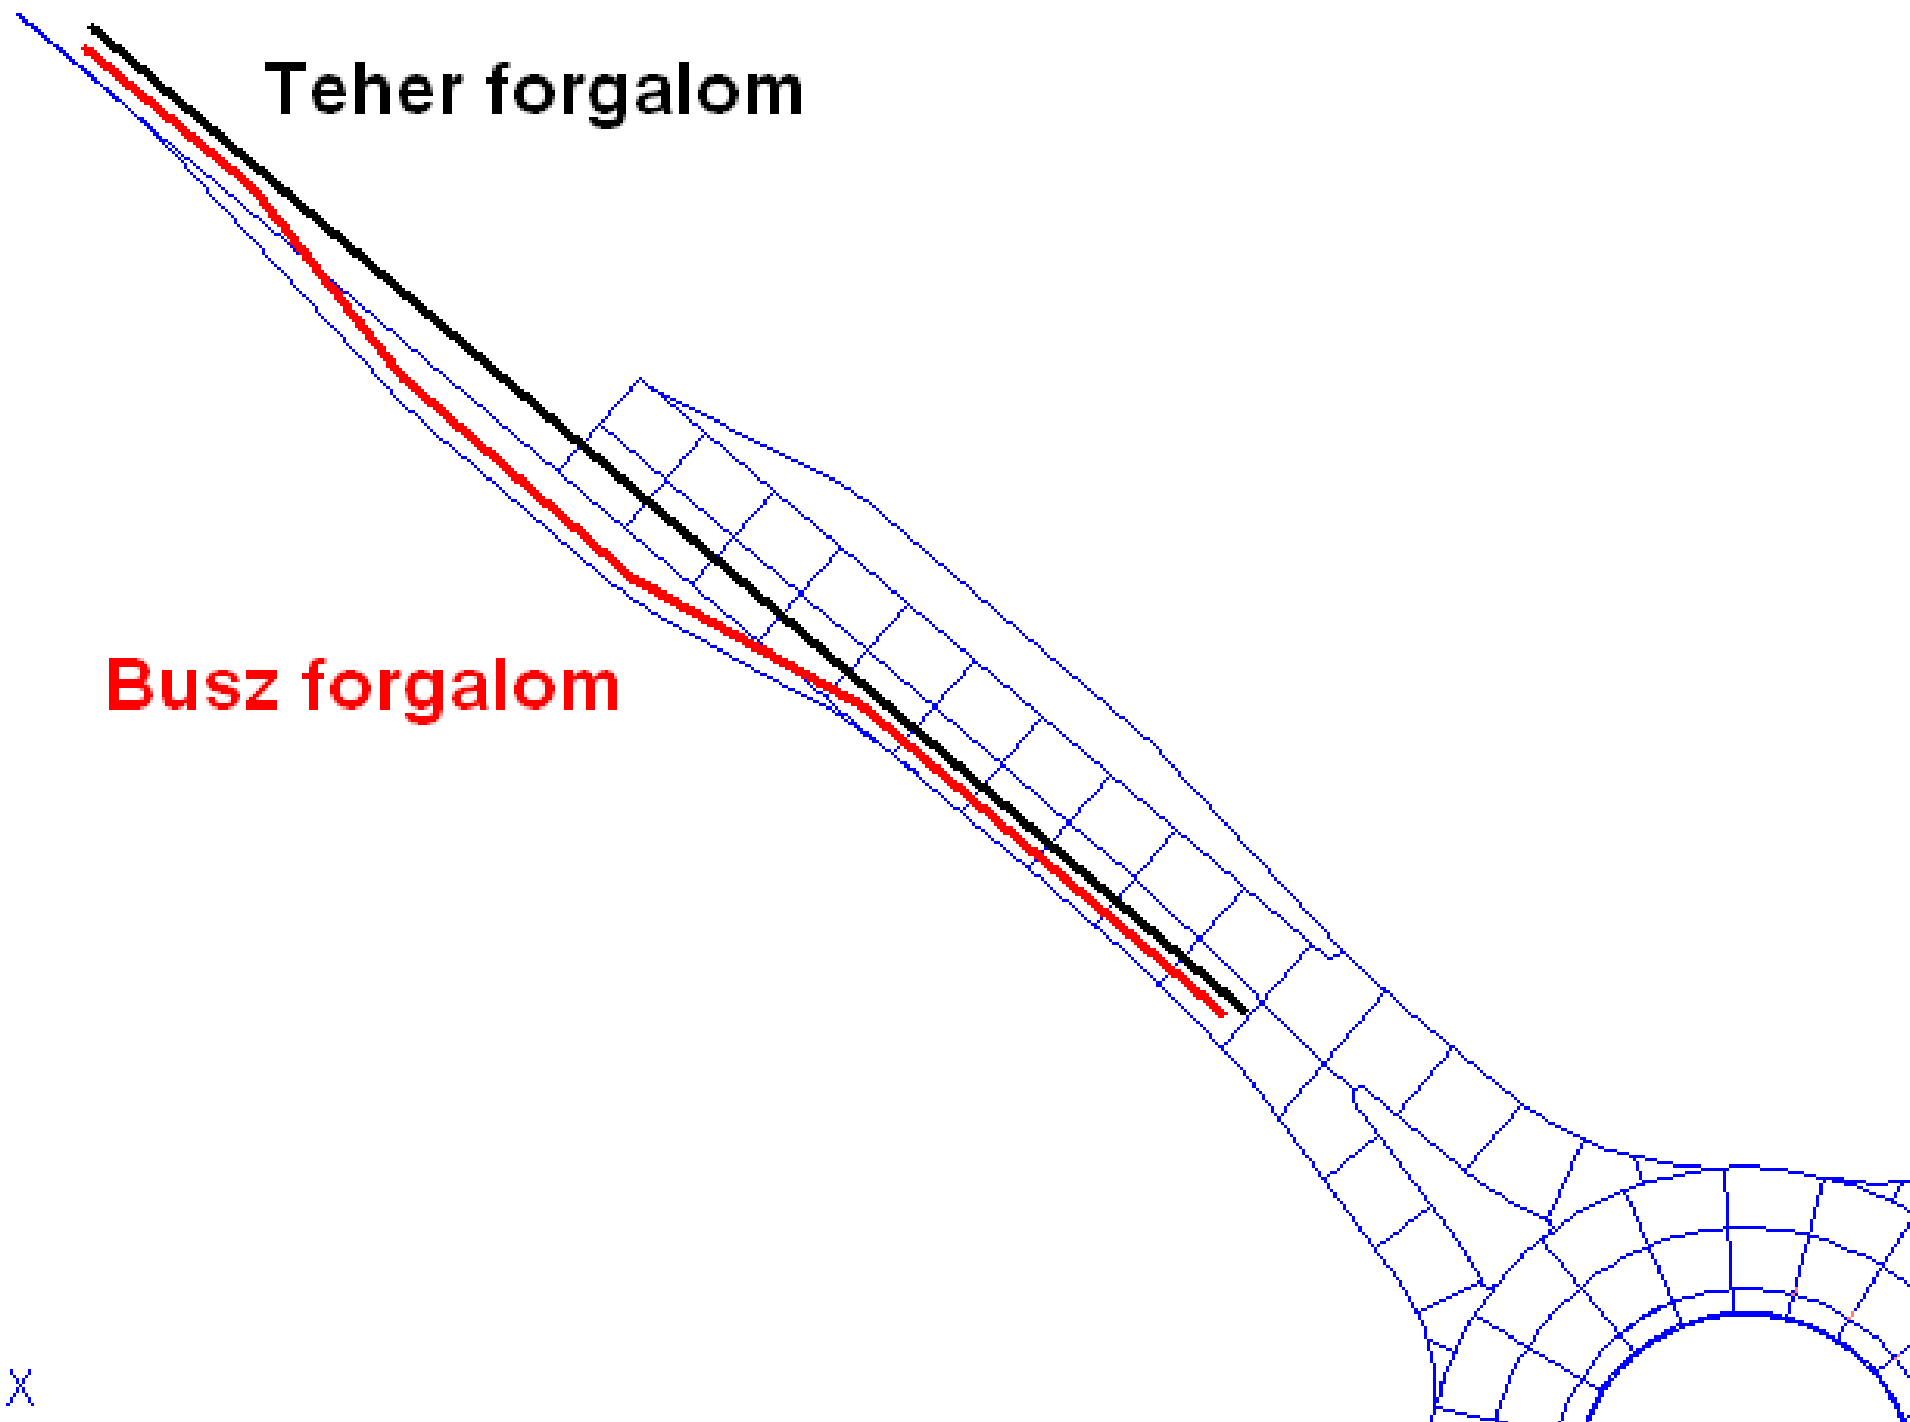
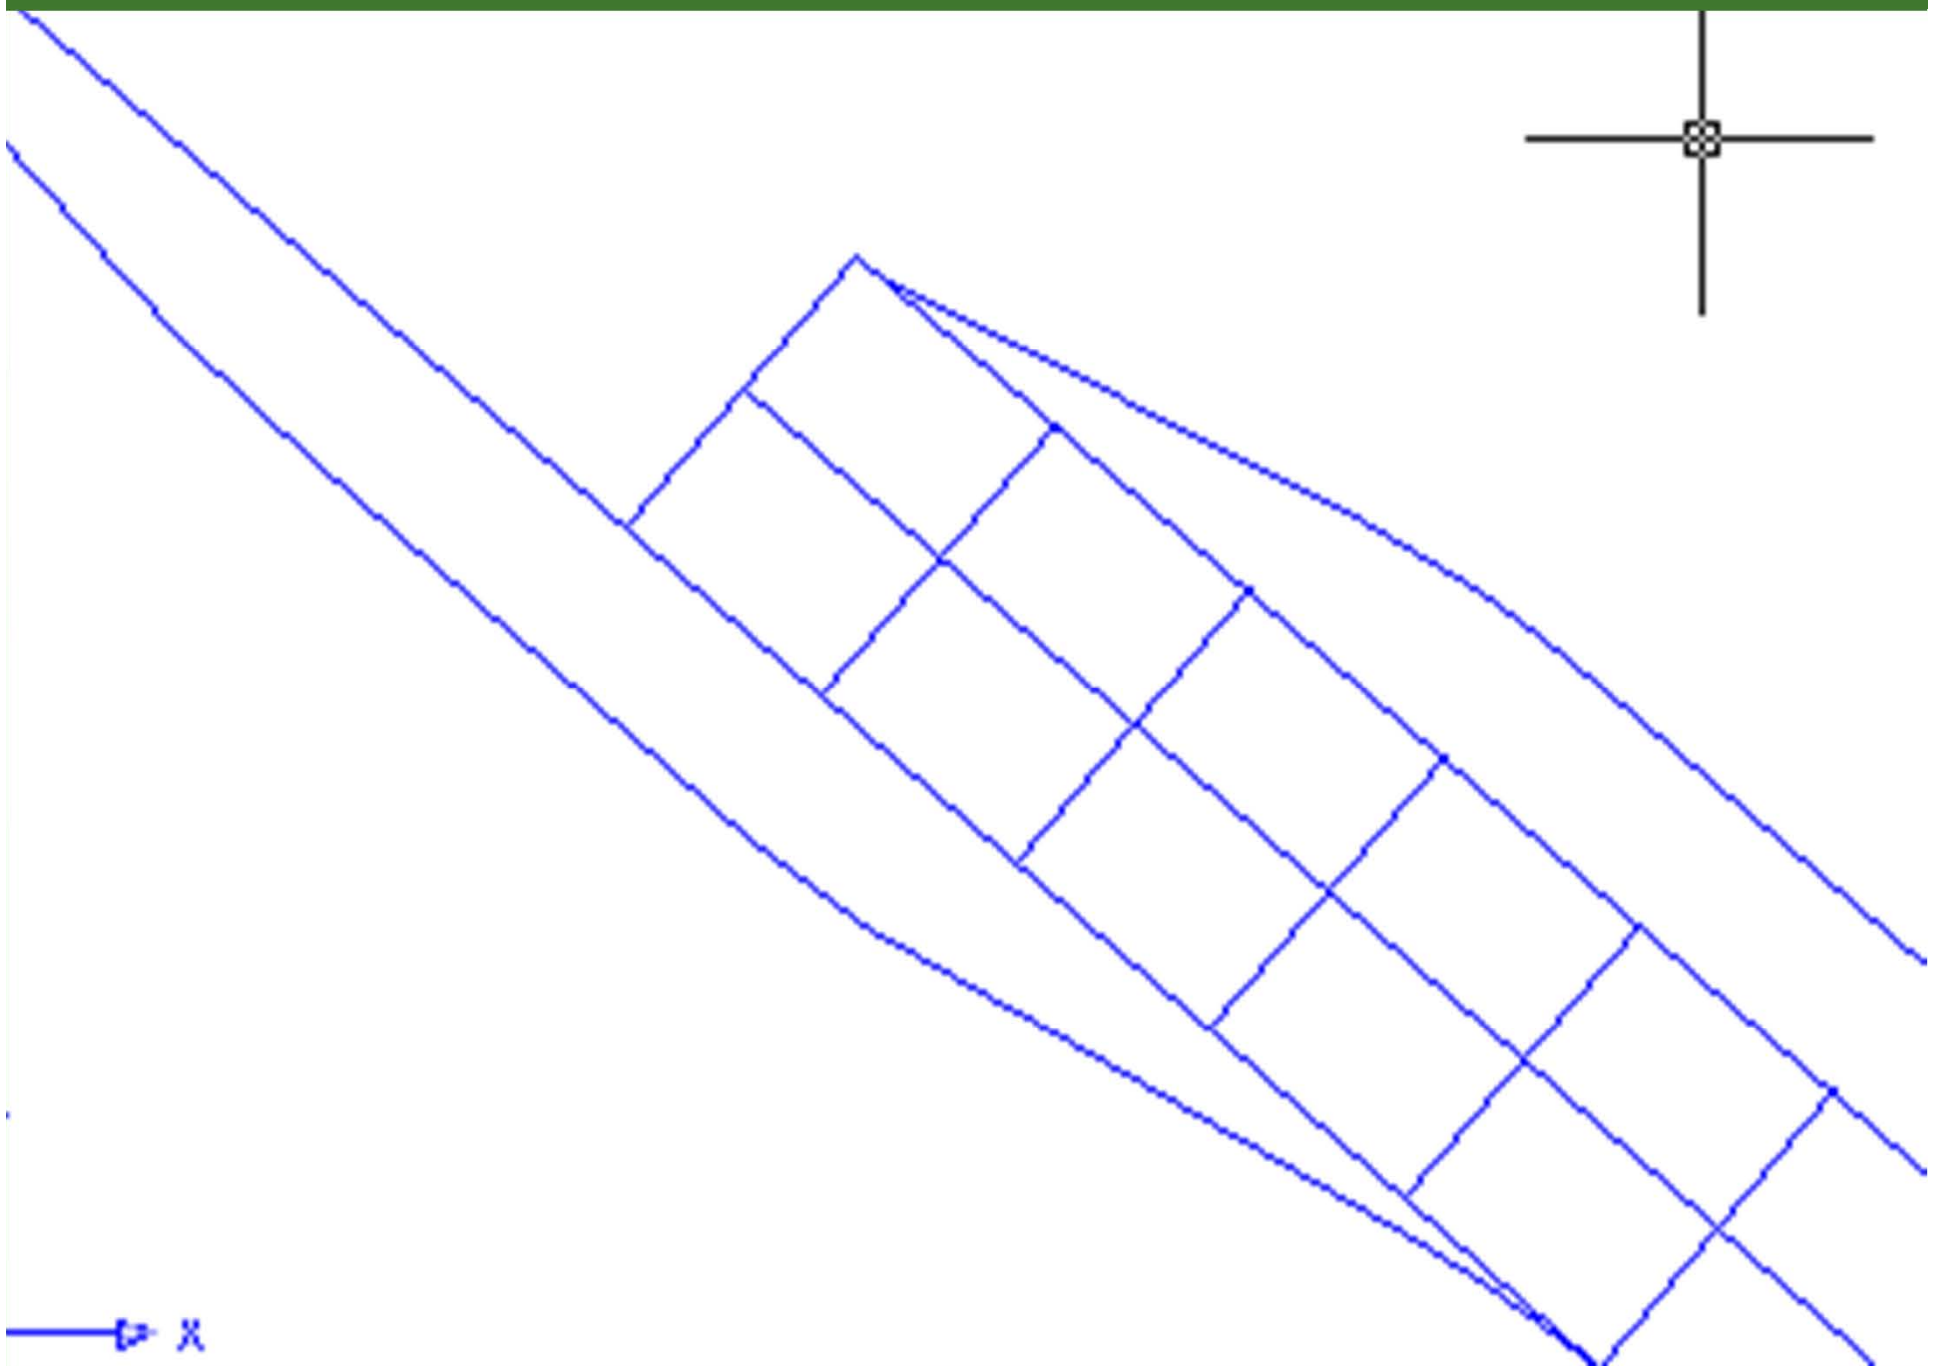
Hasonló mértékű leromlás tapasztalható, mint a próbaszakaszokon.

(Tehergépjárművek és buszok)

- Buszöböl szerepe

A busz koptató hatása mérhető!
